## Energimærkning for følgende ejendom:

Adresse: Bukkeballevvej 90  
 Postnr./by: 2960 Rungsted Kyst  
 BBR-nr.: 223-040438  
 Energimærkning nr.: 100107685  
 Gyldigt 5 år fra: 29-12-2008

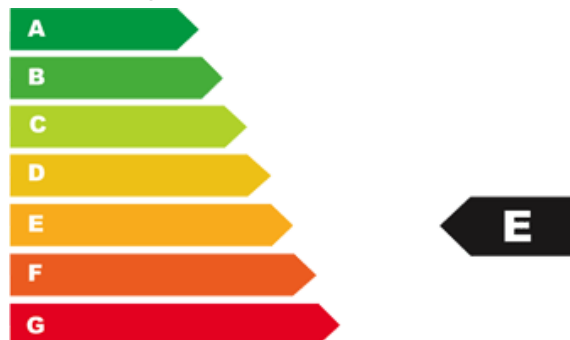
### Energimærke

Lavt forbrug

Højt forbrug

A er det bedst opnåelige energimærke, herefter B osv. og G er det dårligste.

Besparelsesforslag med god rentabilitet er med stor sandsynlighed en god forretning for bygningsejeren, uanset om pengene til investeringen skal lånes eller ej. Hvis alle besparelser med god rentabilitet gennemføres, vil mærket være: D
