TILSTANDSRAPPORT

Svanemøllevej 66 - 2900 Hellerup

LØBENUMMER: H-24-00079-0109

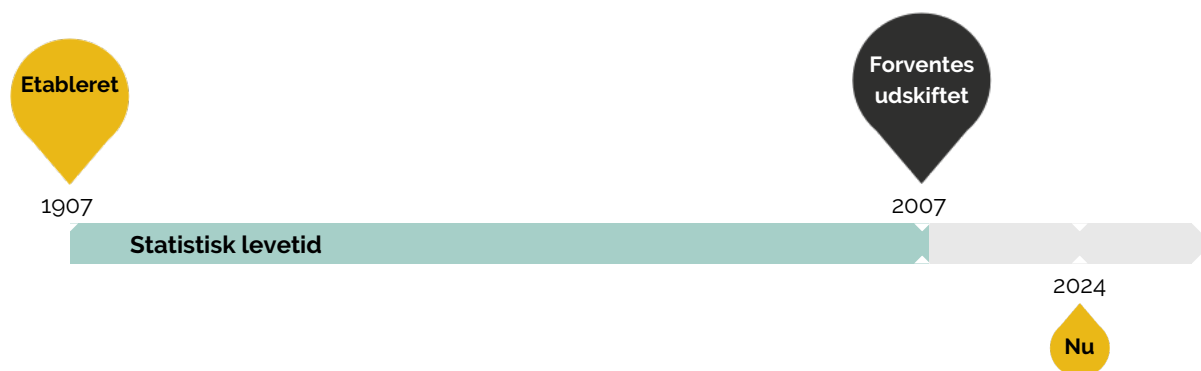
Tagbelægning - Falstagsten

Inddækninger - Skotrender

Oplægningstidspunktet for den valgte inddækning er ukendt, hvorfor den statistiske restlevetid ikke kan beregnes.
