Energimærkning for følgende ejendom:

Adresse: Løngangstræde 19
Postnr./by: 1468 København K
BBR-nr.: 101-360962-001
Energimærkning nr.: 200018923
Gyldigt 5 år fra: 20-08-2009
Energikonsulent: Søren Lundgaard

Firma: Moe & Brødsgaard A/S

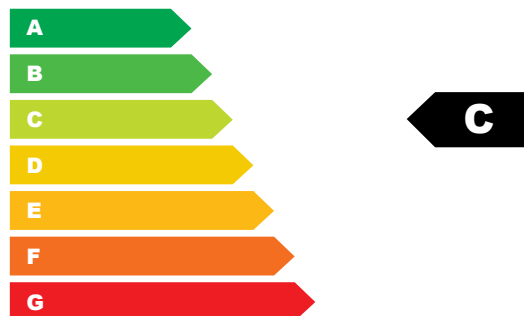
Energimærke

Lavt forbrug

Højt forbrug

Hvis forslagene gennemføres vil det forbedre bygningens energimærkning til karakteren: **C**
