ENERGIMÆRKNINGSRAPPORT

ENERGIMÆRKE OG FORSLAG TIL ENERGIFORBEDRINGER

Kæmpehøj 5
3480 Fredensborg

Energimærkningsnummer 311586186
Gyldighedsperiode 17. marts 2022 - 17. marts 2032

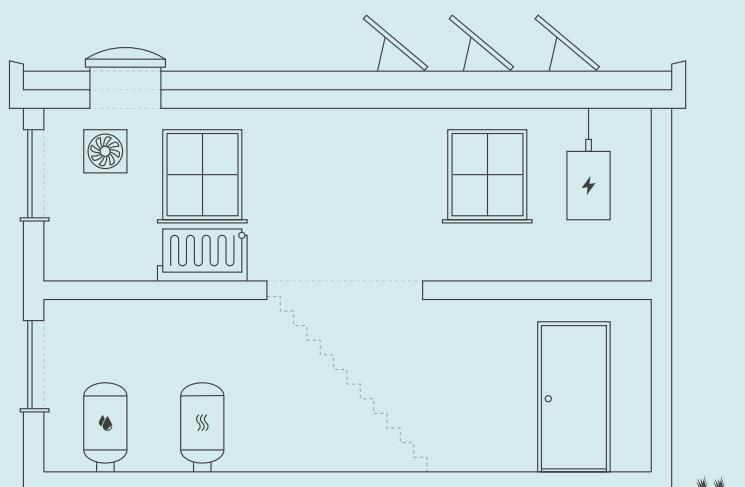
Skitsen illustrerer en generisk bygning, baseret på bygningens karaktertræk. Ikonforklaring kan ses under afsnittet IKONFORKLARING.

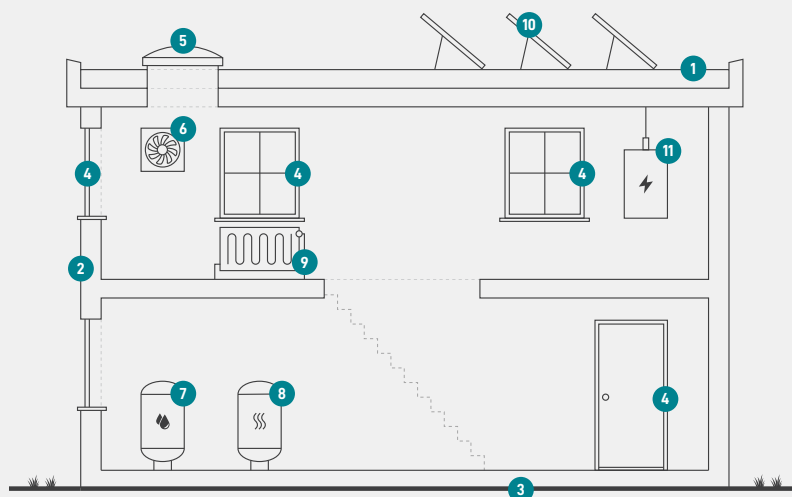
En bygning består af mange dele, der har betydning for bygningens energibehov. Figuren herunder giver en forklaring af de væsentligste dele på tværs af konstruktioner og installationer.

Tag og loft

Ydervægge

Etageadskillelse og gulv

Vinduer/døre

Ovenlys

Ventilation

Varmt brugsvand

Varmeanlæg

Varmefordeling

Solenergi

El og teknik
