TILSTANDSRAPPORT

Gardes Alle 13 - 2900 Hellerup

LØBENUMMER: H-22-00445-0036

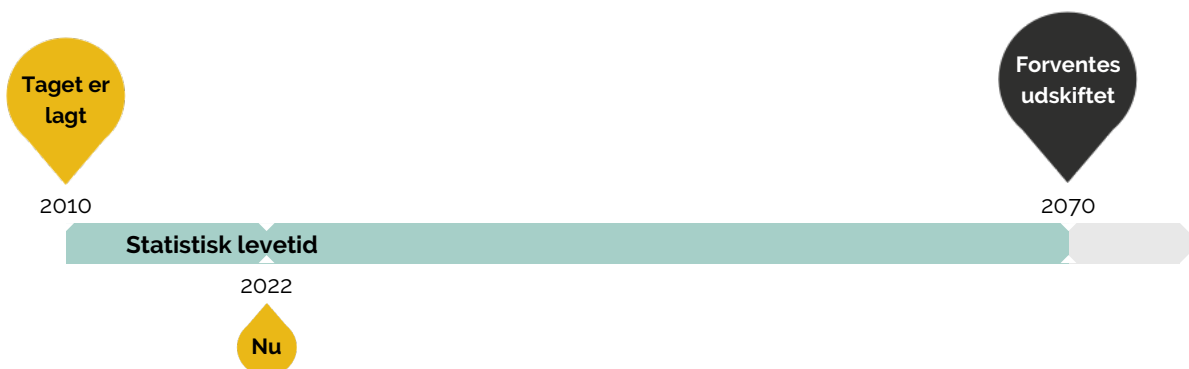
Tagbelægning - Gule og brune vingetagsten

Oplysningerne om tagets restlevetid er baseret på et tabelopslag. Det er altså ikke en konkret vurdering af tilstanden på beboelsesbygningens tag.

Levetidstabellerne fra Statens Byggeforskningsinstitut lægger til grund for den illustrerede restlevetid, og tager højde for tagets alder og materialer.
